**RELATÓRIO TÉCNICO:
EXERCÍCIO DE GEOELÉTRICA EM LOTE URBANO
ARRANJO GRADIENTE (ER/IP)**

LOCAL: Lote em Ponta Grossa – PR
(Coordenadas aproximadas: -25.120446, -50.124555)

DATA: 21/01/2026

Elaborado por: Celso J. Costa-Junior (Bacharel em Geofísica)

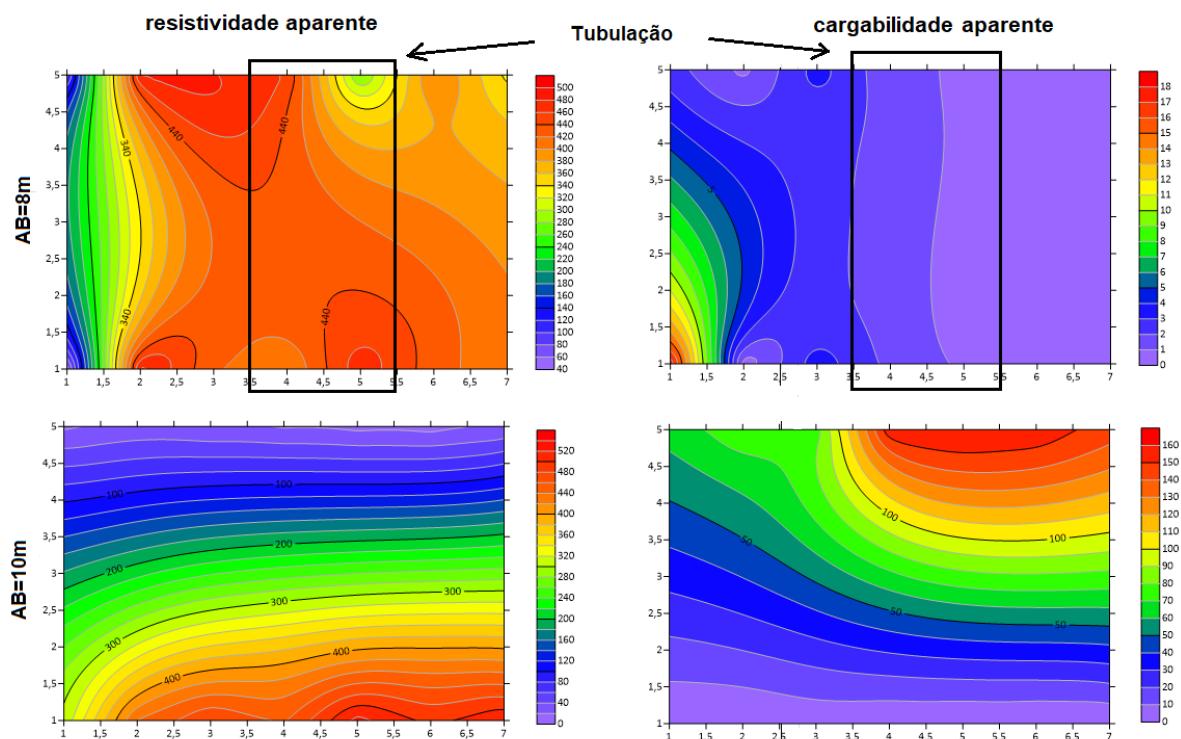
Figura 3.1: Mapas interpolados (Surfer) de resistividade aparente e cargabilidade aparente para $AB = 8\text{ m}$ (mais raso) e $AB = 10\text{ m}$ (mais profundo). Fonte: elaborada a partir dos dados de campo.

A Figura 3.1 apresenta os mapas interpolados de resistividade aparente e cargabilidade aparente para os dois níveis investigados.

No nível mais raso ($AB = 8\text{ m}$), destaca-se uma anomalia localizada no centro da área, caracterizada simultaneamente por alta resistividade e baixa cargabilidade. A ausência dessa feição no nível mais profundo indica que não se trata de efeito de borda ou artefato geométrico, mas sim de uma estrutura real em profundidade.

No nível mais profundo ($AB = 10\text{ m}$), observa-se uma compartimentação clara da área em dois domínios: um setor com resistividades mais baixas e cargabilidades mais elevadas, interpretado como material mais argiloso e/ou úmido, e outro setor com resistividades mais altas e baixa cargabilidade, compatível com material arenoso e mais seco.

A concordância entre resistividade e cargabilidade reforça a natureza geológica desse contraste.

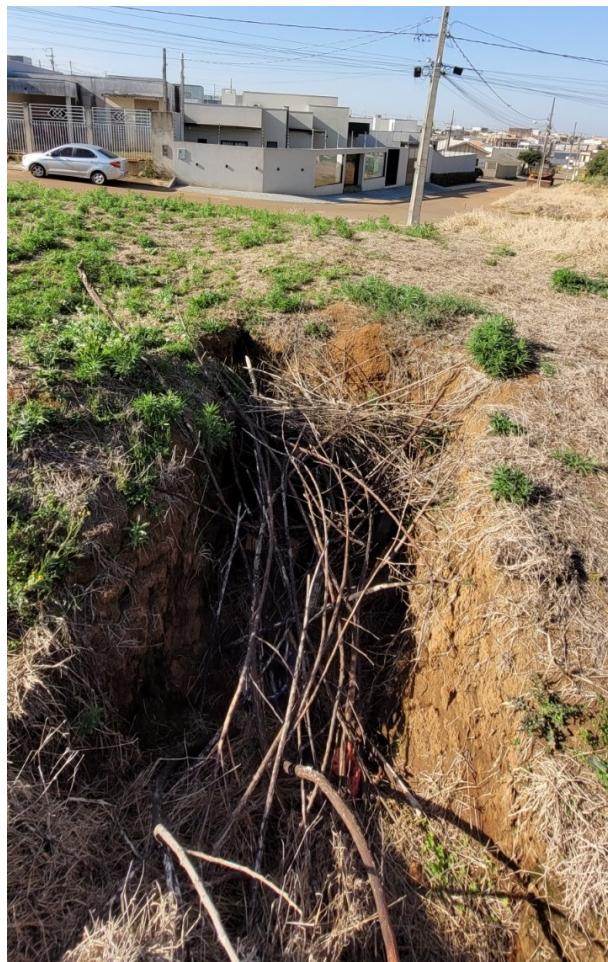
Figura 1: Escavação no lote com evidência de infraestrutura enterrada (tubulação). Fonte: acervo de campo.

Foram coletadas fotografias do lote durante a visita técnica, incluindo vistas gerais e uma escavação que evidencia infraestrutura enterrada (Anexo).

Durante a inspeção, foi registrada uma escavação no lote que evidenciou uma **tubulação** (ver Anexo). Esse achado fornece um **controle independente** para discutir se a anomalia do nível $AB = 8 \text{ m}$ pode estar associada à presença/traçado desse elemento, o que é plausível dado o caráter raso do alvo e a sensibilidade da geoelétrica a contrastes de resistividade.
